# **RADONOVÝ PRŮZKUM STAVEBNÍ PARCELY**

## **NOVOSTAVBA RODINNÉHO DOMU**

parcela č. 500, k.ú. Adamov

## o zjištění radonového indexu pozemku

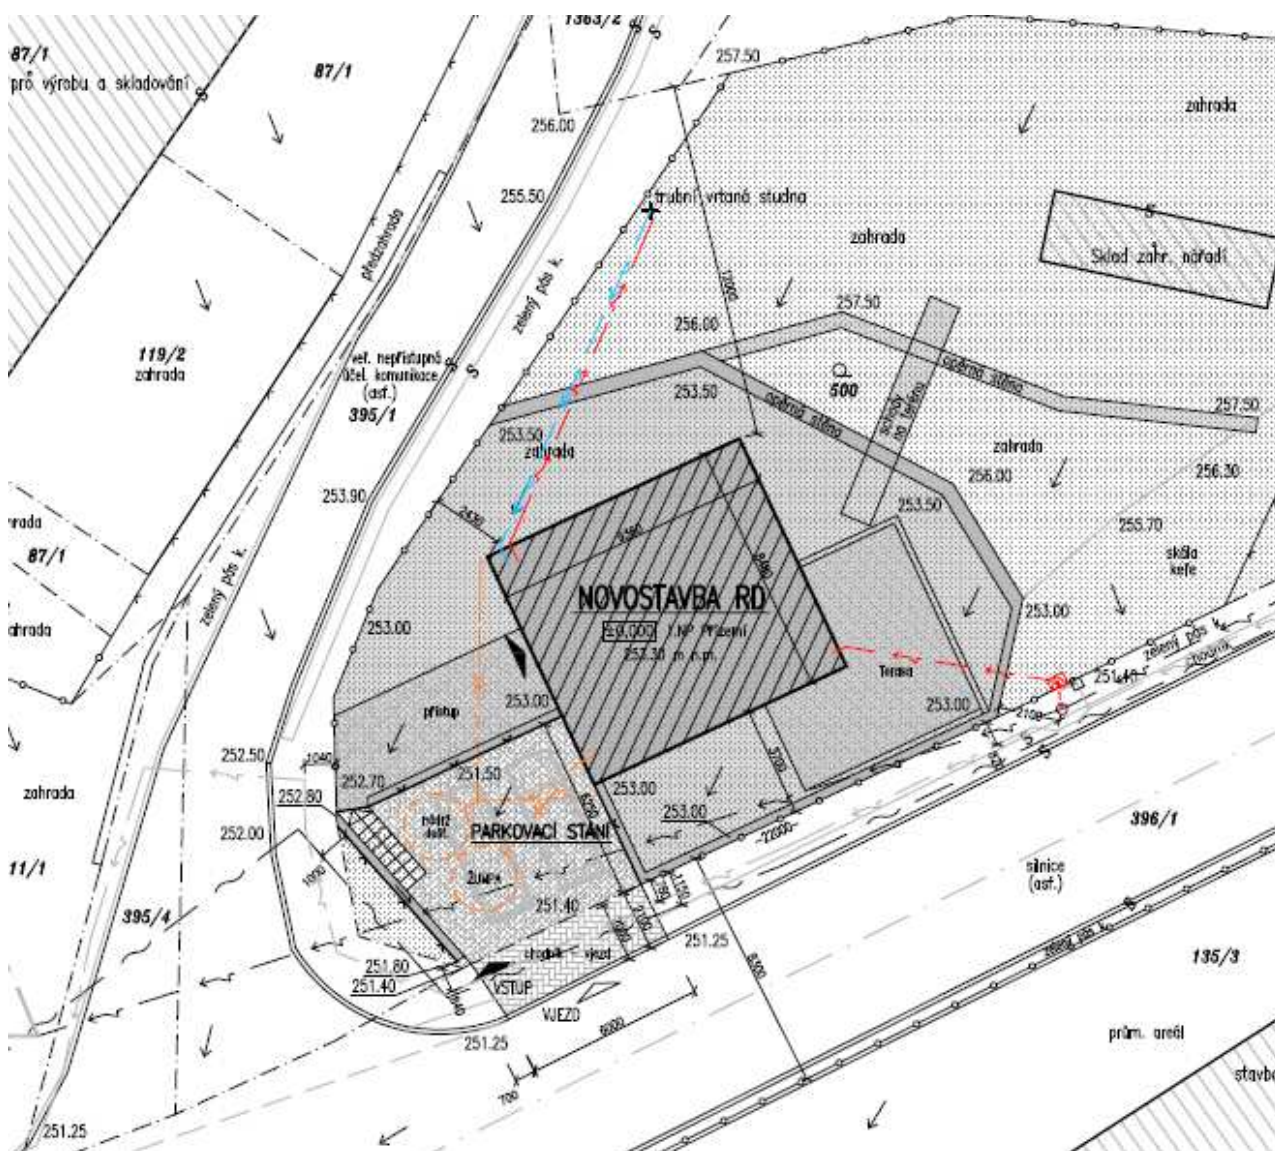
situace stavby RD, Adamov, ul. Mírová

Vzorky půdního vzduchu odebrány v místě a nejbližším okolí budoucího RD, širší situace a umístění domu na parcele objasněno z výkresové dokumentace a konzultováno s investorem.
